Bauteilprüfung

Luftdichtheit und Schlagregendichtheit eines Abdichtungssystems zwischen Fenster und Baukörper im Neuzustand sowie nach simulierten Kurzzeitbelastungen

Prüfbericht 105 30533

Produkt/Bauteil Abdichtungssystem zur Fugenabdichtung zwischen Fenster und Baukörper

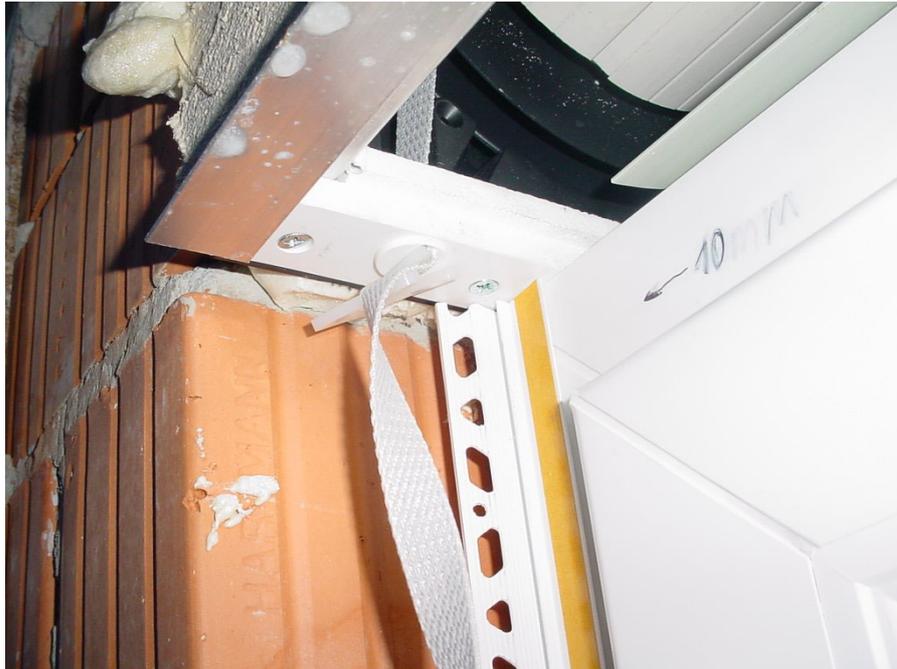
Bild 1 Obere Eckausbildung T-FAL Dichtprofil innen.

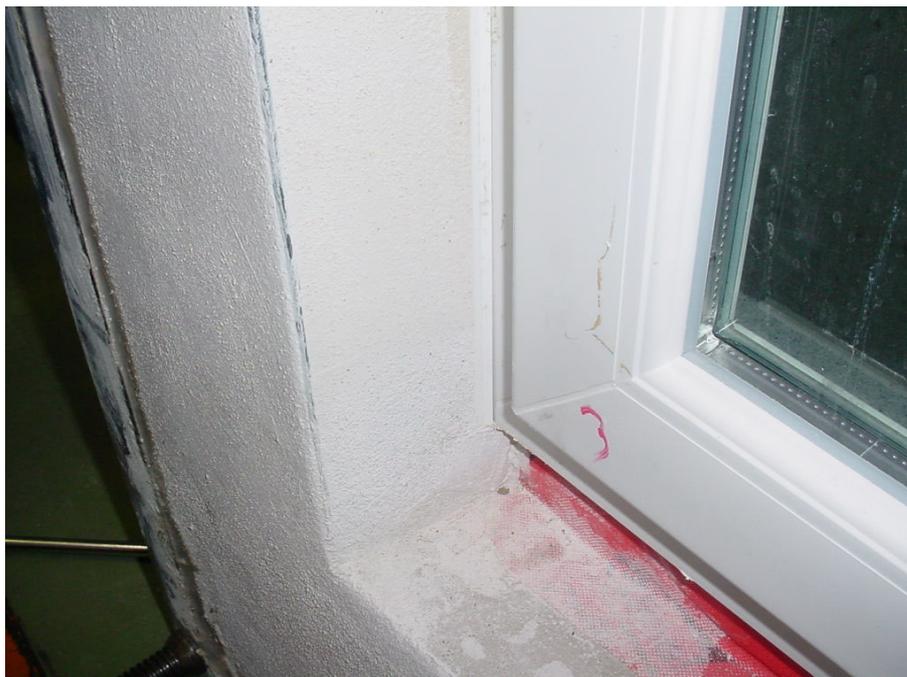
Bild 2 Untere Eckausbildung, im Brüstungsbereich 3line-Brüstungsband.

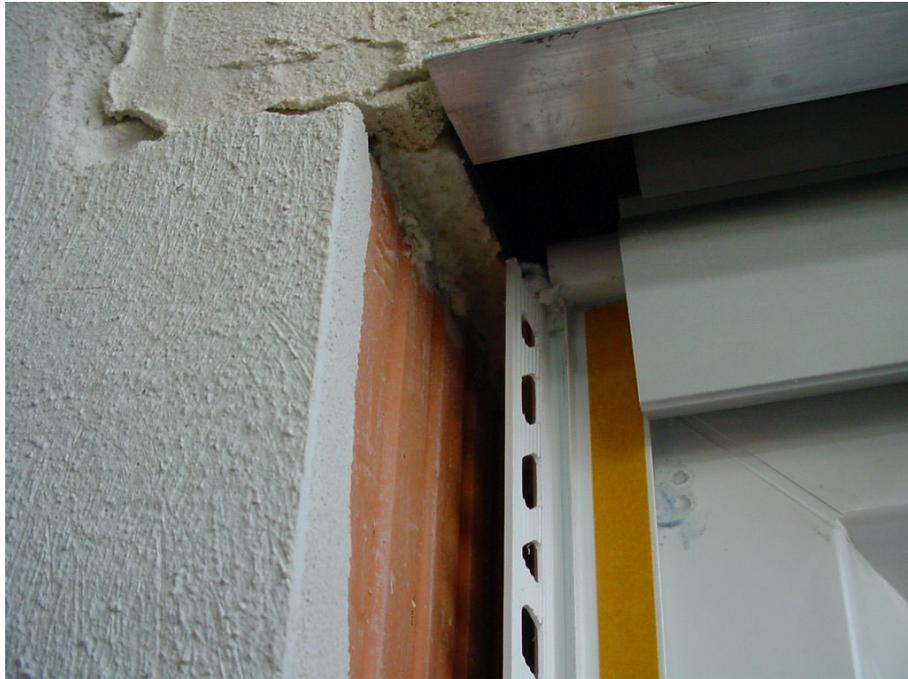
Bild 3 Oberes Eckdetail T-FAL Dichtprofil außen.

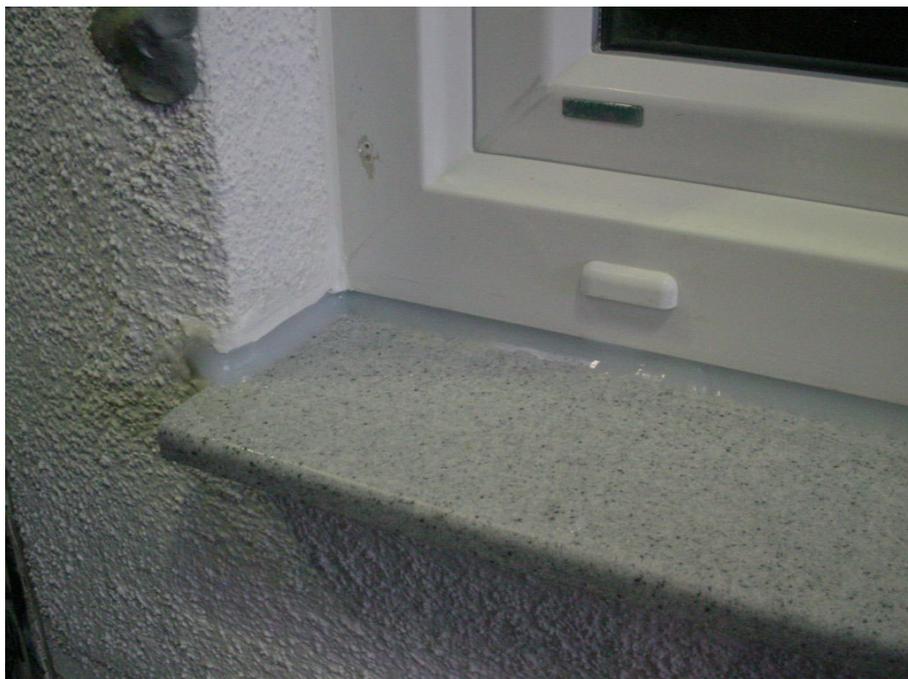
Bild 4 Unteres Eckdetail T-FAL Dichtprofil außen. Abdichtung der Steinzeug-Fensterbank mit Hinterfüllschnur und Dichtstoff nach DIN 18540.

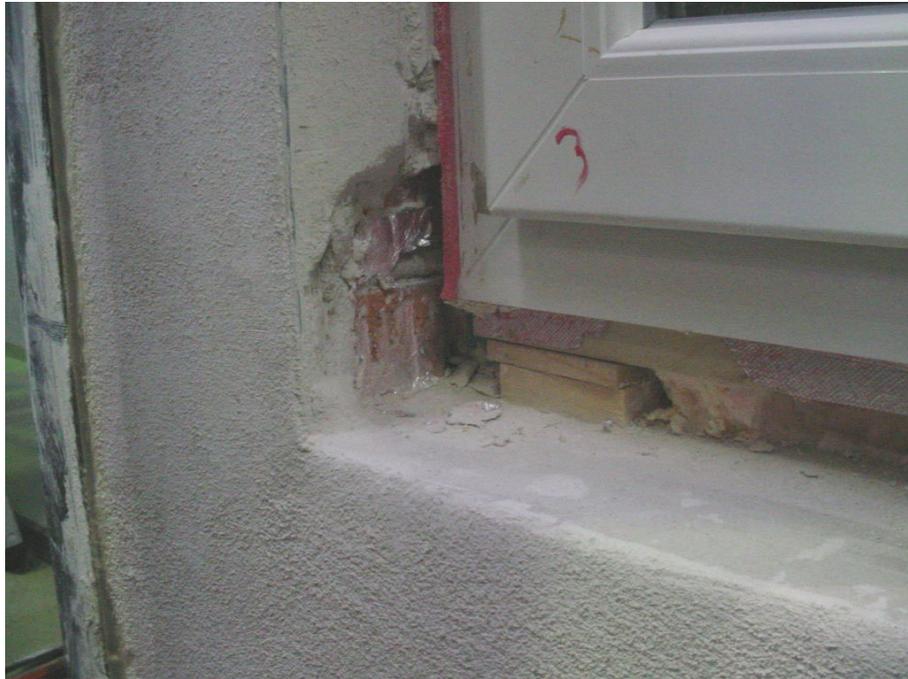
bis 600 Pa kein Wassereintritt

Bild 5 Ausgangsprüfung Schlagregendichtheit mit freigelegter raumseitiger Leibung. Unten T-FAL Brüstungsprofil.

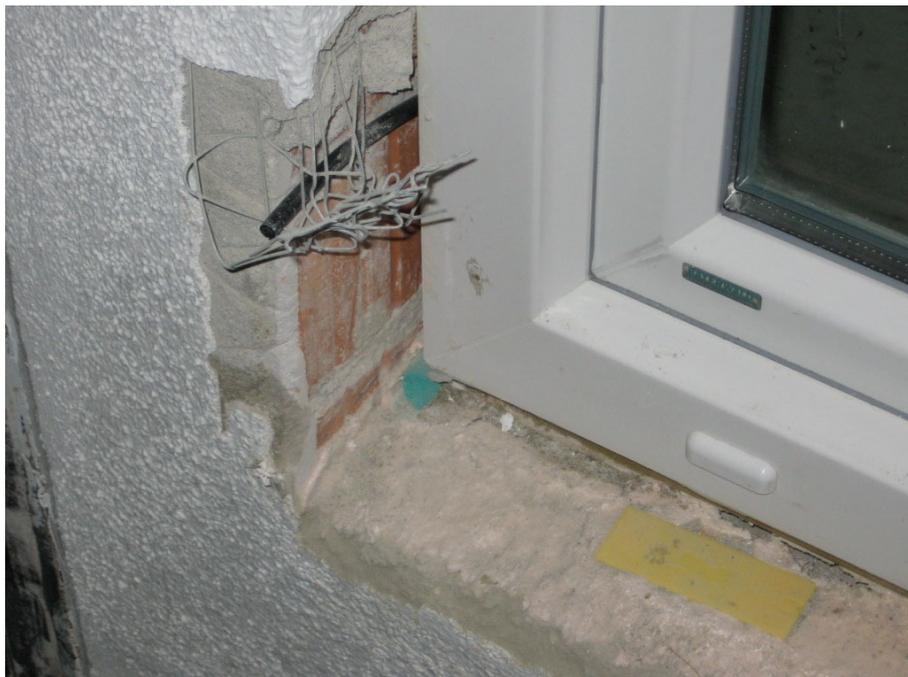
- Die Dichtleisten waren in den Leibungsputz fest eingebunden.
- Beim Abziehen der Dichtleisten vom Blendrahmen waren keine Enthaltungen des Dichtbandes vom PVC-Profil oder vom Blendrahmen zu beobachten (durchweg Schaumbruch).

Bild 6 Nach Abschluss der Prüffolge äußere Leibungen zur abschließenden Untersuchung geöffnet.
