Bauteilprüfung

Luftdichtheit und Schlagregendichtheit eines Abdichtungssystems zwischen Fenster und Baukörper im Neuzustand sowie nach simulierten Kurzzeitbelastungen

Prüfbericht 104 28266

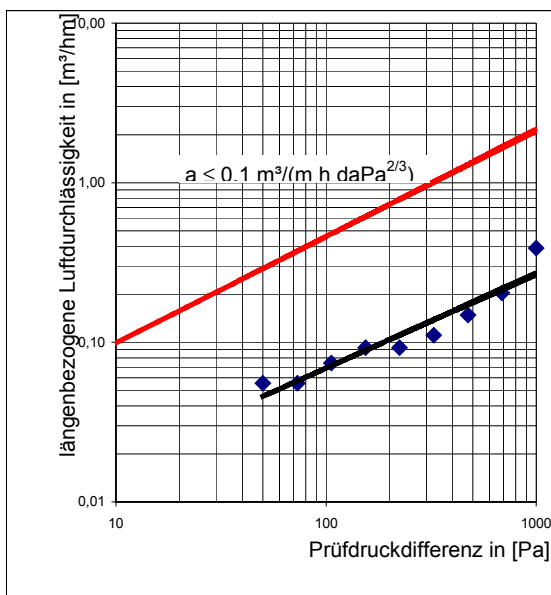
Diagramm 1 Längenbezogene Luftdurchlässigkeit bei Überdruck

Die Luftdurchlässigkeit wurde nach den simulierten Kurzzeitbelastungen erneut bei Über- und Unterdruck bis zu einer Druckdifferenz von 1000 Pa geprüft. Die resultierenden Messwerte sowie die ermittelte längenbezogene Luftdurchlässigkeit sind in Tabelle 2 erfasst und in den Diagrammen 1 und 2 für Über- und Unterdruck grafisch dargestellt.

Die aus den Messergebnissen abgeleitete, auf die Fugenlänge bezogene Luftdurchlässigkeit betrug bei Über- und Unterdruck

$$a < 0,1 \text{ m}^3/(\text{m h daPa}^{2/3})$$

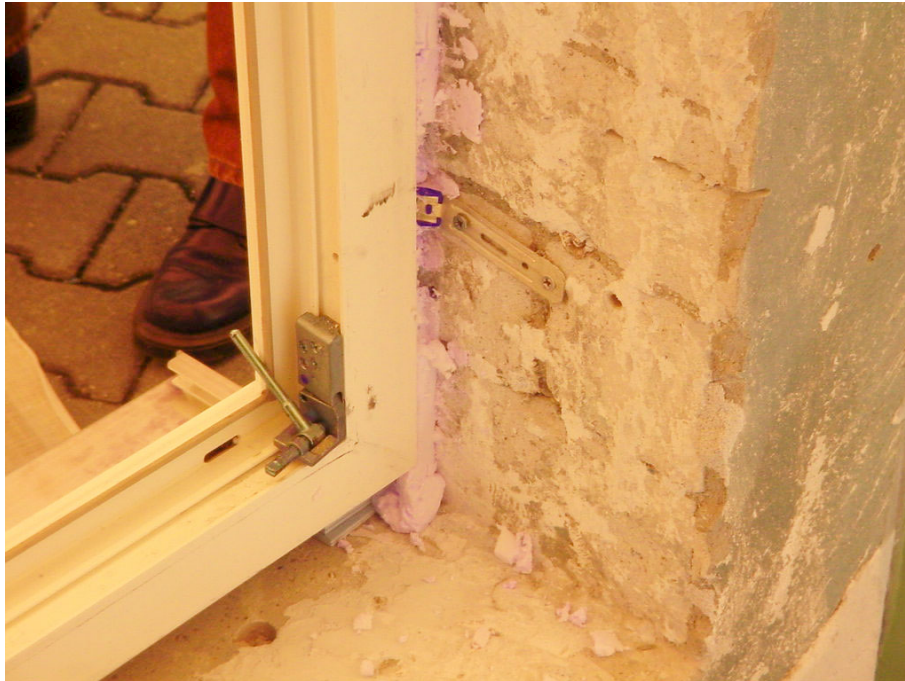
Bild 1 Befestigung des Fensters zum Baukörper mit Mauerankern. Fugenfüllung rechte Hälfte mit 3foam-Dichtschäum.

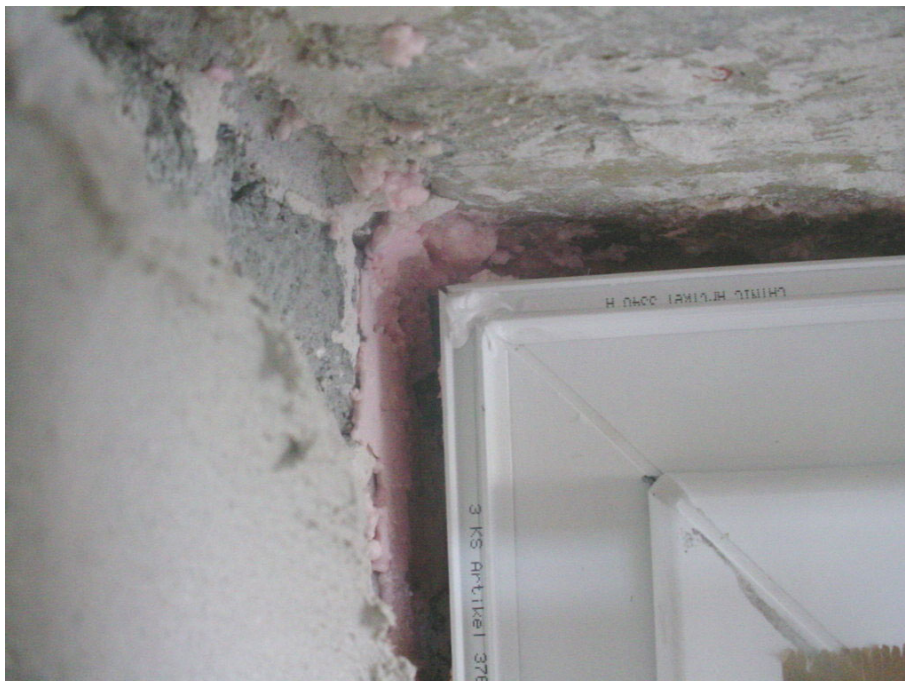
Bild 2 Obere Eckausbildung T-FAL-Dichtsystem innen.

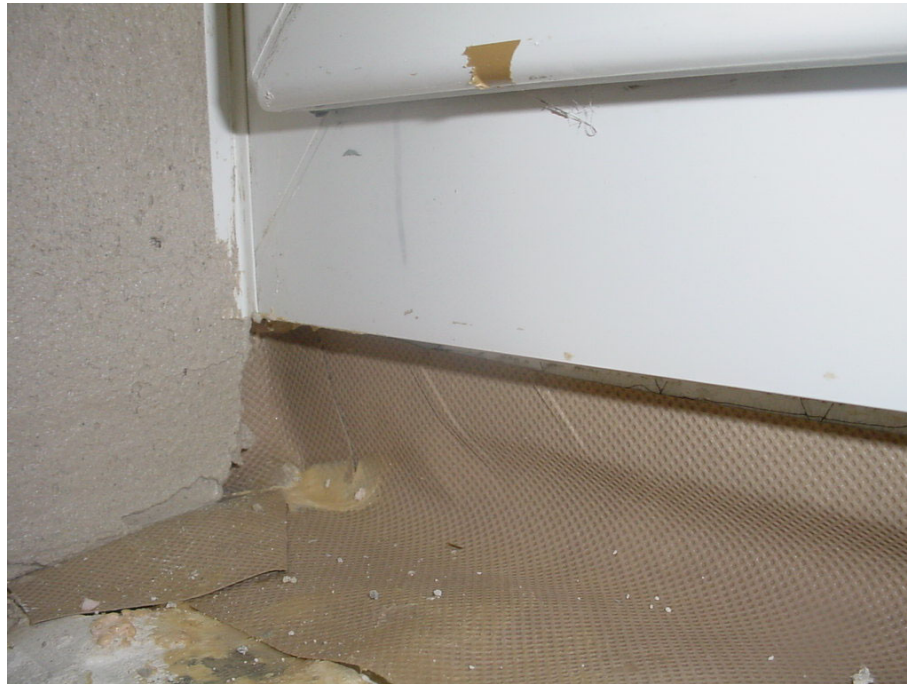
Bild 3 Untere Eckausbildung, im Brüstungsbereich 3line-Brüstungsband.

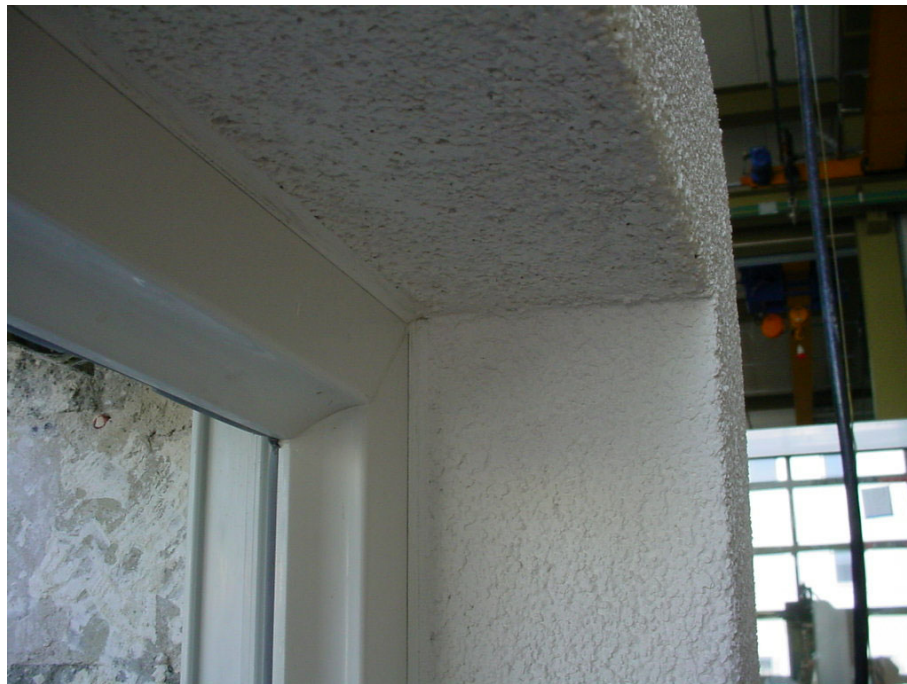
Bild 4 Oberes Eckdetail T-FAL-Dichtsystem außen (WDVS) nach Fertigstellung des WDVS.

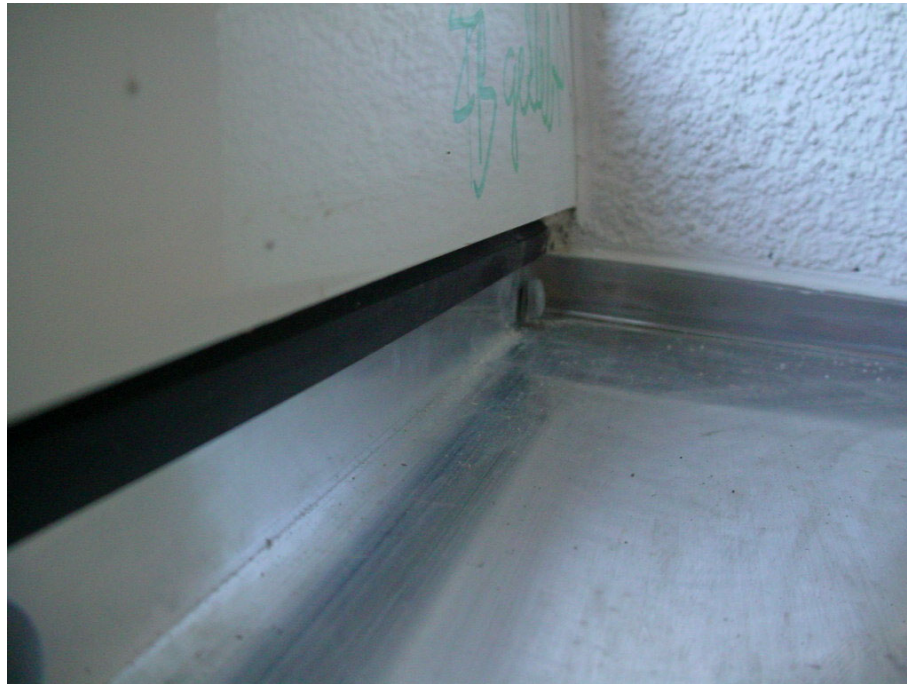
Bild 5 Unteres Eckdetail T-FAL-Dichtsystem außen (WDVS) im Übergang zur Fensterbank nach Fertigstellung des WDVS.

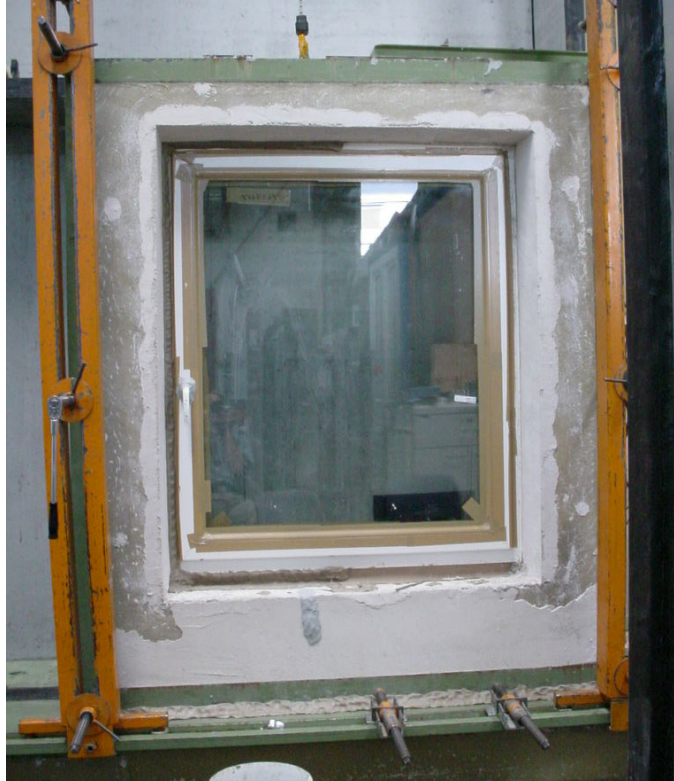
Bild 6 Probekörper auf dem Fensterprüfstand zur Prüfung der Luftdichtheit aufgebaut.

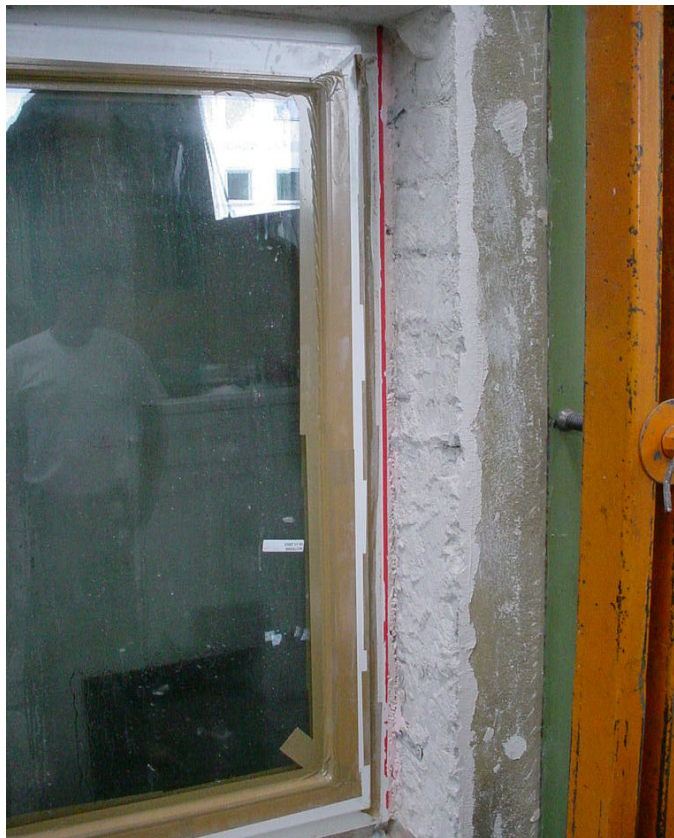
Bei der Überprüfung der Schlagregendichtheit des äußeren Anschlusses war bei einer Prüfdruckdifferenz

bis 600 Pa kein Wassereintritt

Bild 7 Ausgangsprüfung Schlagregendichtheit mit freigelegter raumseitiger Leibung.

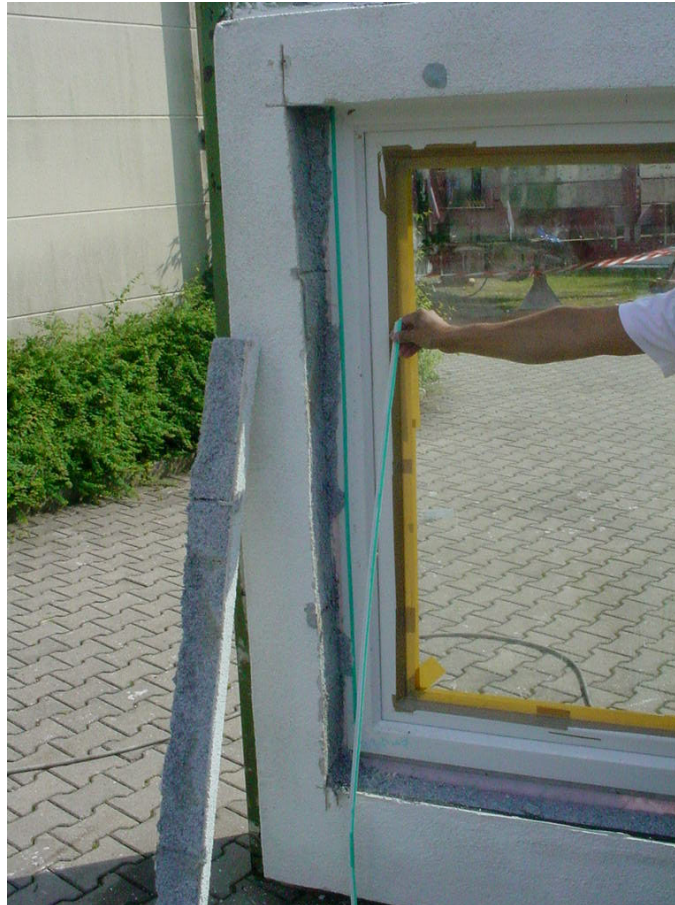
Nach den durchgeführten Prüfungen wurde der Anschlussbereich geöffnet, das Fenster ausgebaut und dabei visuell auf Veränderungen oder Ablösungen untersucht. Dabei waren

keine Veränderungen

festzustellen.

Bild 8 Nach Abschluss der Prüffolge äußere Leibungen zur abschließenden Untersuchung geöffnet.
