Prüfung von Fugeneigenschaften eines Abdichtungssystems zwischen Fenster und Baukörper im Neuzustand, sowie nach simulierten Kurzzeitbelastungen

Prüfbericht

Nr. 15-002418-PR02

Auftraggeber	3ks profile GmbH Asangstr. 16 94436 Simbach Deutschland
Produkt	Äußeres Abdichtungssystem zwischen Fenster und Baukörper
Bezeichnung	Anputzdichtleiste mit Gewebe T-FAL® duo G10-4
Einbausituation / Randbedingungen	Hochlochziegelmauerwerk mit stumpfer Leibungsausbildung. Kunststofffenster mit Mitteldichtungssystem, außen bündig zur Mauerleibung montiert. Wärmedämmverbundsystem auf der Außenseite. Teilweise Überdeckung des Blendrahmens durch das WDVS. Befestigung zum Baukörper seitlich und oben über dübellose Rahmenschrauben. Befestigungsabstände seitlich ≤ 700 mm. Lastabtragung des Eigengewichts über Tragklötze unten. Seitliche Lagesicherung durch diagonale Verklotzung. Äußere Fugenabdichtung mittels Anputzdichtleiste mit Gewebe. Probekörper ohne innere Abdichtung / Fugenfüllung. Verarbeitung nach den Vorgaben des Auftraggebers.
Einsatzgebiet	Außenseitig schlagregendichter Fugenabschluss zwischen Außenwand und Fenster bzw. Fenstertüren aus Kunststoff mit gleichwertiger Ausführung, wie oben besch

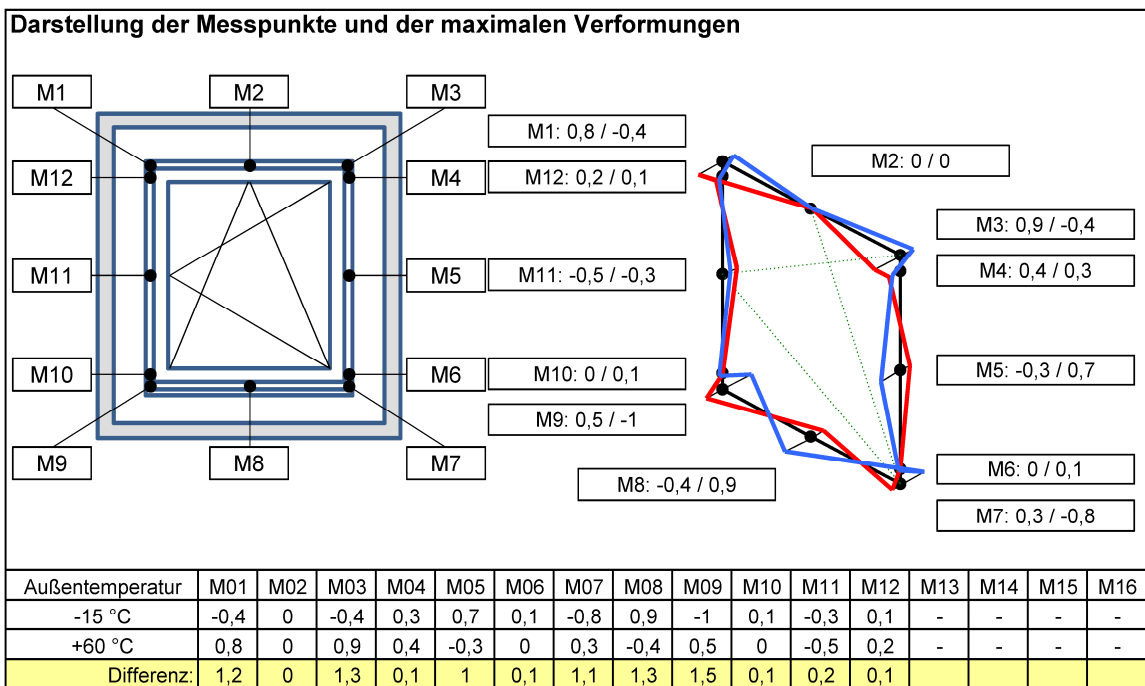
Ergebnis / Aussage:

Es waren keine visuell erkennbaren Veränderungen am Probekörper festzustellen.

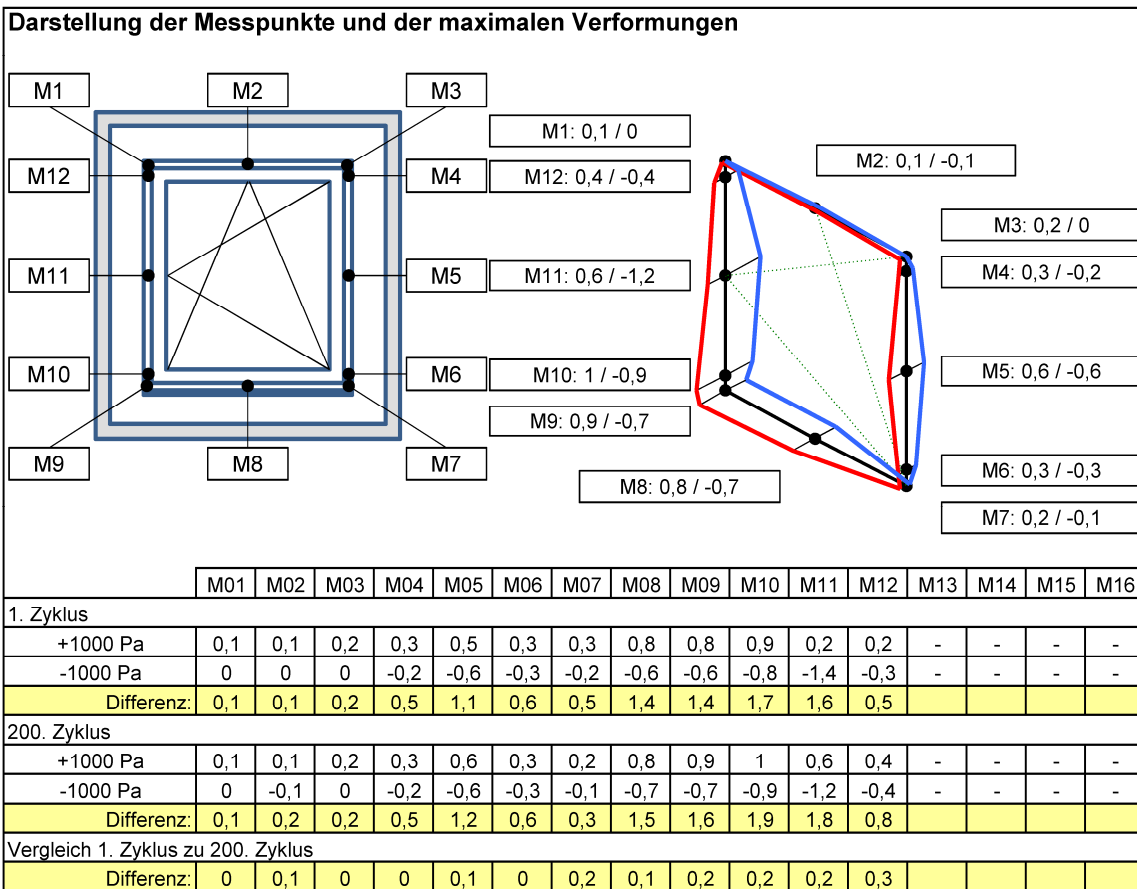
Ergebnis / Aussage:

Es waren keine visuell erkennbaren Veränderungen am Probekörper festzustellen.

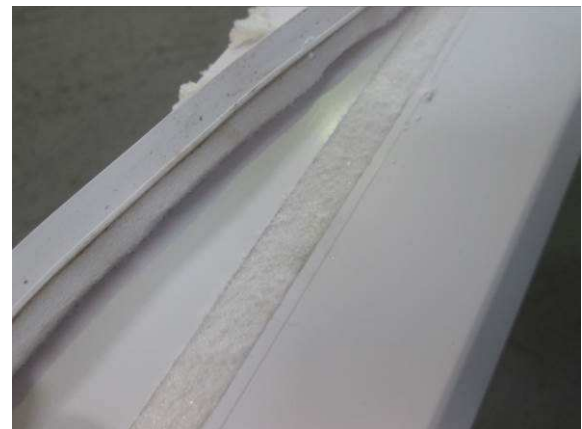
Nach den durchgeführten Prüfungen wurde der Anschlussbereich geöffnet, das Fenster ausgebaut und dabei visuell auf Veränderungen oder Ablösungen untersucht.

Dabei waren keine Veränderungen festzustellen.

Bild 2
Materialhaftung der Anputzdichtleiste am Blendrahmen während der Demontage
